<b>Ordre</b>	THERMOGRAPHIE des Façades du pavillon de M. MOINAUX Un test simplifié a été effectué avec une caméra thermique conformément à la norme EN 13187.	
--------------	---	--

**Thermographie après la mise en oeuvre de la membrane Thermique THERMOSHIELD.**

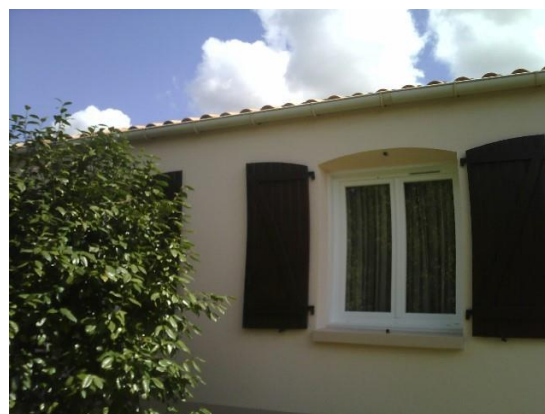
Fichier :  
IR000658.BMT

Objets de mesure	Temp. [°C]	Émiss.	Temp. réfl. [°C]	Remarques
Point de mesure 1	15,8	0,95	20,0	-
Point de mesure 2	16,1	0,95	20,0	-
Point de mesure 3	15,8	0,95	20,0	-

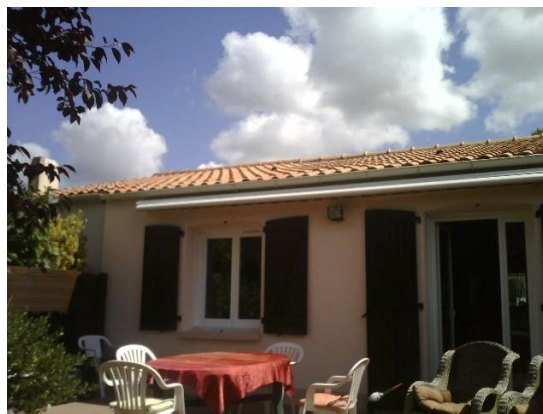
Fichier :  
IR000659.BMT

Objets de mesure	Temp. [°C]	Émiss.	Temp. réfl. [°C]	Remarques
Point de mesure 1	12,2	0,95	20,0	-
Point de mesure 2	11,6	0,95	20,0	-
Point de mesure 3	11,9	0,95	20,0	-

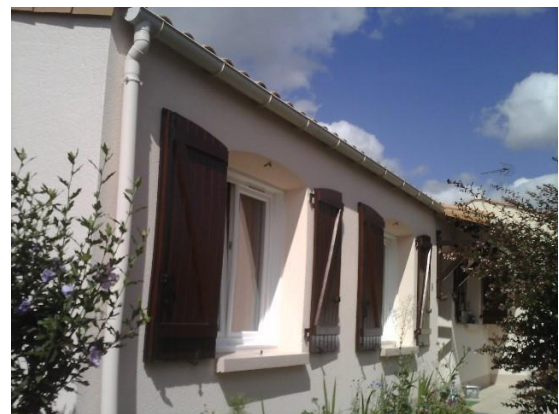
Fichier :  
IR000661.BMT

Objets de mesure	Temp. [°C]	Émiss.	Temp. réfl. [°C]	Remarques
Point de mesure 1	21,1	0,95	20,0	-
Point de mesure 2	21,9	0,95	20,0	-
Point de mesure 3	24,1	0,95	20,0	-

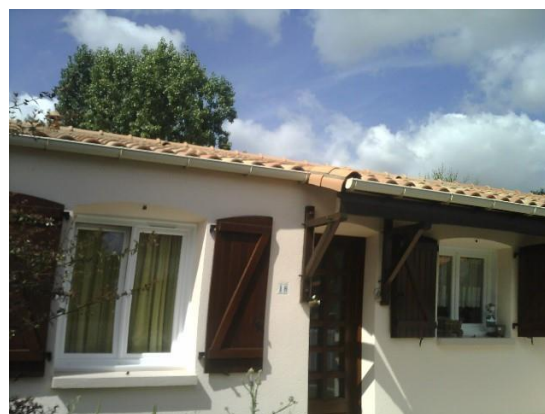
Fichier :  
IR000662.BMT

Objets de mesure	Temp. [°C]	Émiss.	Temp. réfl. [°C]	Remarques
Point de mesure 1	23,6	0,95	20,0	-
Point de mesure 2	20,2	0,95	20,0	-
Point de mesure 3	22,7	0,95	20,0	-
Point de mesure 4	21,2	0,95	20,0	-
